## 1. NHÀ MÁY MAY CATHAY MURNI

## 2. CAO ỐC VĂN PHÒNG SHAXI COAL

### 3. NHÀ MÁY FELDA PENGELLI

#### 4. ĐƯỜNG ỐNG CỦA GUANGXI VANNEI GROUP:

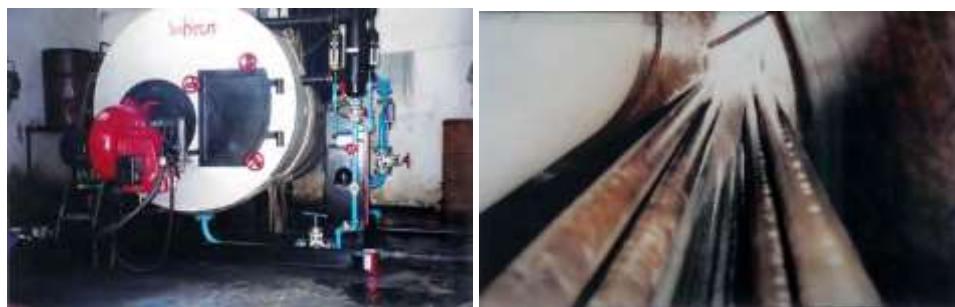
*Hình 3.2: Lò hơi 20 năm tuổi được bảo vệ bởi thiết bị HydroFlow ( Trái ). Bên trong lò hơi không lưu lại cát cặn mà chỉ có một lớp bụi sáng ( Phải )*

Hệ thống làm mềm nước bị gỡ bỏ. Trước khi sử dụng HydroFLOW, việc xả đáy được thực hiện hàng ngày trong 20 giây. Trong 3 tuần đầu tiên, tần suất xả đáy tăng 10 giây mỗi giờ để loại bỏ và làm sạch cát cặn đang tồn tại trong lò hơi.

Sau 3 tuần sử dụng, Họ đã nhận thấy rằng TDS của nước xả đáy là 1500ppm, ước tính lượng nhiên liệu tiêu thụ giảm 30% . Lò hơi được mở ra kiểm tra và không còn cát trong lò hơi.

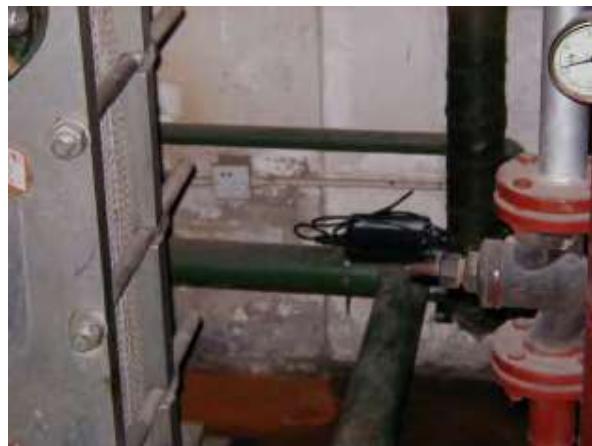
*Hình 3.1: The C100 HydroFLOW được sử dụng cho máy trao đổi nhiệt ở cao ốc Shanxi Coal*

Trước khi lắp đặt HydroFLOW, dấu vết của cầu cẩn được tìm thấy trên 2 tám trao đổi nhiệt. Vệ sinh định kỳ hàng tháng cách bộ trao đổi nhiệt để duy trì sự trao đổi nhiệt hiệu quả để cung cấp đủ nước nóng cho khu phức hợp.

Một thiết bị C100 được lắp đặt vào tháng 10 năm 2002. Báo cáo của khách hàng cho thấy rằng các tám trao đổi nhiệt không cần phải vệ sinh làm sạch trong 4 tháng. Ngoài ra cầu cẩn được tìm thấy trên hai tám trao đổi nhiệt đã không biến mất.

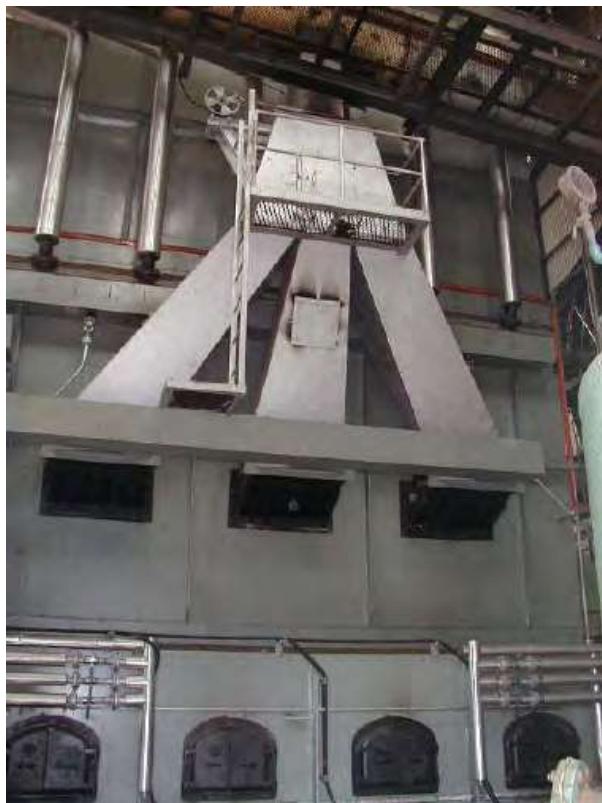
*Hình 3.3: Lò hơi 45 tấn, 450 PSI, cao 4 tầng của hãng Vickers Hoskins được sử dụng trong nhà máy.*

Đây là một áp dụng trên nồi hơi trong một nhà máy sản xuất dầu cọ. Lò hơi 45 tấn được lắp đặt bởi công ty Vickers Hoskins cao 4 tầng và hoạt động với áp suất 450 PSI

Sau 3 tháng, Lò hơi đã được mở ra để kiểm tra, không tìm thấy cấu bám trong lò hơi. TDS xả đáy được duy trì ổn định là 1000ppm.

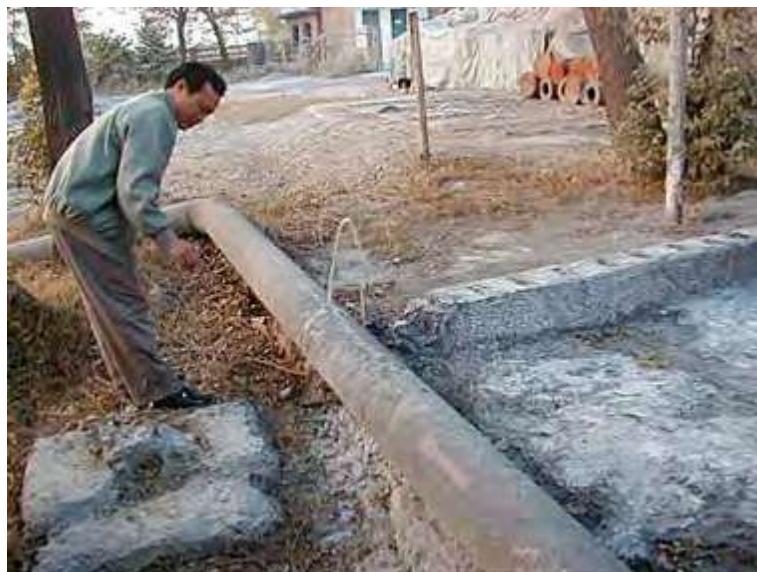
*Hình 4.1: Một công nhân đo độ dày của lớp cáu trong đường ống bằng cách dùng một cây que đâm xuyên qua 1 cái lỗ trong đường ống. Phương pháp này chỉ dùng khi cáu đóng rất dày*

Một HydroFlow C 160 được cài đặt sau bơm, vào tháng 5/2001. Để đo cáu trong đường ống như sau: khoan một lỗ trên đường ống và dùng một cái cây đâm vào lỗ cho đến khi chạm vào phía bên kia của đường ống. Bằng cách này có thể đo được độ dày của lớp cáu. Thực tế là phương pháp này có thể cho thấy được có bao nhiêu cáu đang có trong đường ống.

Trước khi lắp HydroFlow thì độ dày cáu của đường ống là 3 cm. Sau khi lắp thì độ dày chỉ còn 1cm

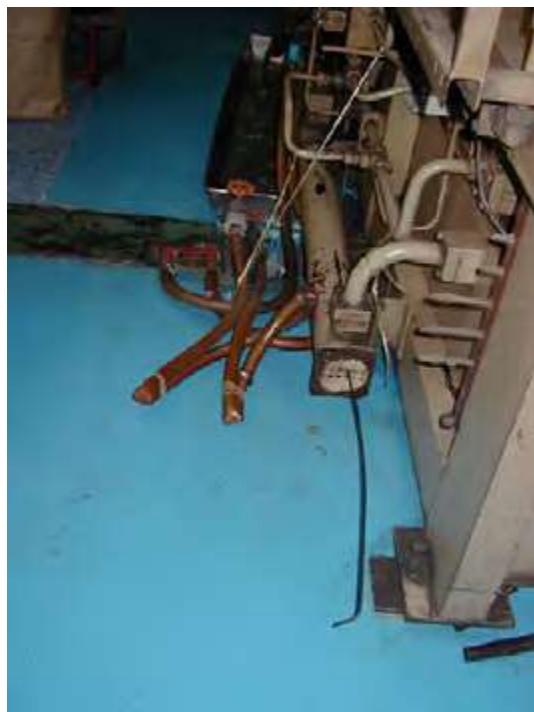
*Hình 5.1: Các máy thổi nhựa được bảo vệ bởi HydroFlow. Việc loại bỏ cát trong tháp giải nhiệt (cooling tower) được cải thiện nǎm làm mát máy thổi nhựa.*

Độ cứng của nước trong hệ thống được giám sát bởi việc xả đáy của tháp giải nhiệt (cooling tower). Việc sử dụng hoá chất làm mềm nước được loại bỏ. Một tháng sau khi cài đặt, các cát cũ ở dạng trầm tích màu nâu đã được tìm thấy trong tháp giải nhiệt (cooling tower), cho thấy rằng các cát hiện tại đã được loại bỏ.

Sau khi cài đặt, thì chỉ mất có 10 phút để làm sạch bụi trong tháp giải nhiệt (cooling tower) mỗi tháng. Không có cát đóng cứng trong bộ trao đổi nhiệt (heat exchanger) và sự quá nhiệt đã không còn xảy ra giữa các máy thổi.

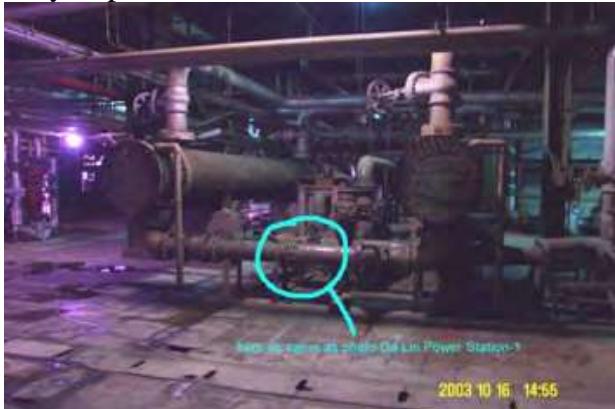
*Hình 7.1: Một thiết bị AquaKlear tuỳ chỉnh 10 inch bảo vệ cho bộ trao đổi nhiệt (Heat Exchangers)*

Nước biển được sử dụng như một chất làm mát trong bộ trao đổi nhiệt (Heat Exchangers), hình 7.1. Từ lúc nhiệt độ bên trong bộ trao đổi nhiệt dưới 50 độ thì cáu không là vấn đề lớn. Vấn đề là xác rêu (Biofouling). Nguyên cứu cho thấy một lớp rêu thạch (Microfouling) dày 250 micron ( $\frac{1}{4}$  mm), bị nhiễm bẩn do vi sinh vật hơn là do trai sò. Có thể làm giảm hiệu quả truyền nhiệt tới 25%. Rêu thạch cũng làm giảm lưu lượng của nước và tăng ăn mòn. Tại nhà máy điện Da Lin, mỗi bộ trao đổi nhiệt chỉ sử dụng 2 tháng và sau đó phải mất hơn 3 ngày để làm sạch.

Vào tháng 5/2003, một AquaKlear tuỳ chỉnh 10 inch được cài đặt, và sau hai tháng thì bộ trao đổi nhiệt được mở ra để kiểm tra.

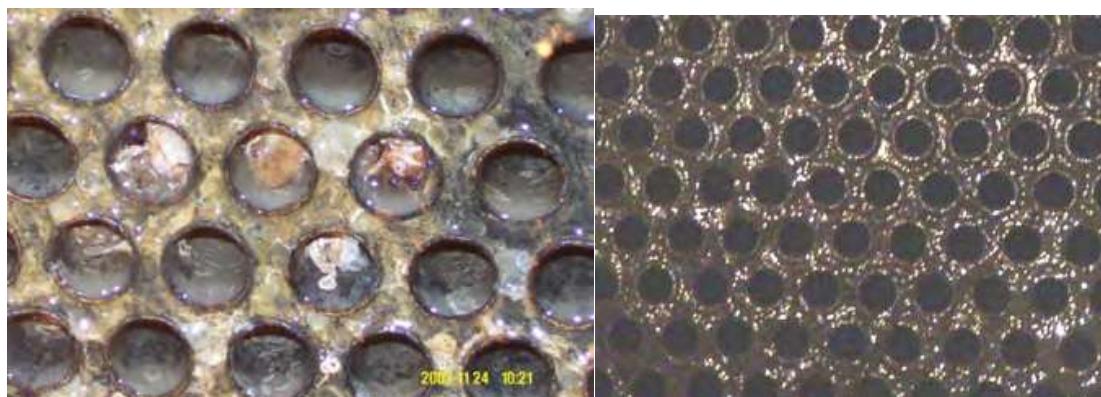
*Hình 7.2 Các bộ trao đổi nhiệt cho thấy xác rêu hiện tại trước khi sử dụng AquaKlear (trái) và biến mất sau khi sử dụng thiết bị (phải)*

Xác rêu (Biofouling) đã bị loại bỏ. Và chỉ cần một giờ phun nước thì bộ trao đổi nhiệt đã được làm sạch, chứ không phải mất hơn ba ngày như trước kia.

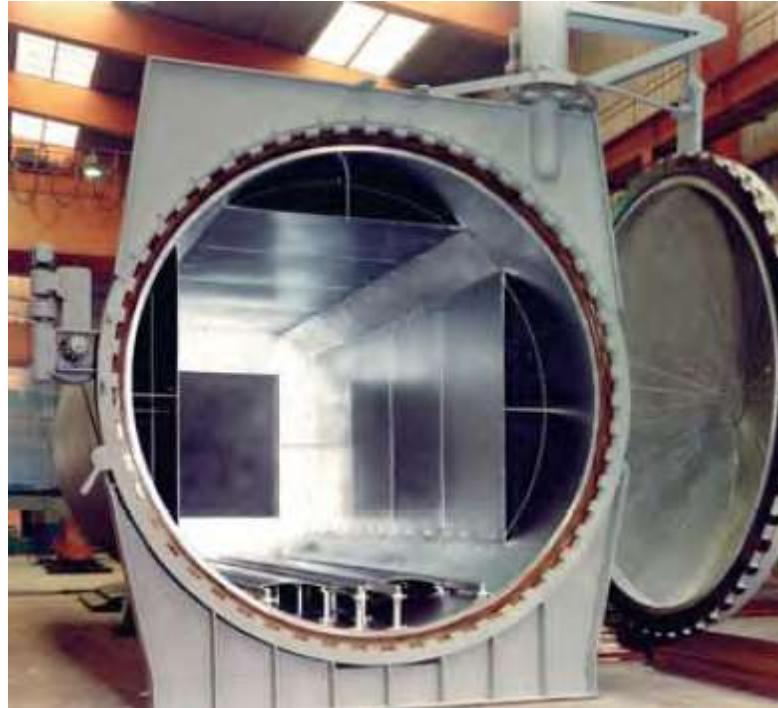
*Hình 9.2: Nồi hấp 8 x 3 m của nhà máy Saipa Shishe*

Nồi hấp lớn (dài 8m và đường kính là 3m) nhiệt độ lên và xuống được kiểm soát cẩn trọng suốt quá trình sản xuất. Nước làm mát được bơm qua cuộn dây để làm mát các nồi hấp với tỉ lệ chính xác.

Mỗi một tháng rưỡi đến hai tháng phải ngưng hai ngày để vệ sinh cáu trong điện trở đun. Sau tháo dỡ các bộ phận của cuộn dây làm mát được làm sạch bằng axit. Axit này sẽ ăn mòn các cuộn dây, do đó các cuộn dây đã bị bào mòn hoàn toàn sau 4 đến 5 lần rửa axit.

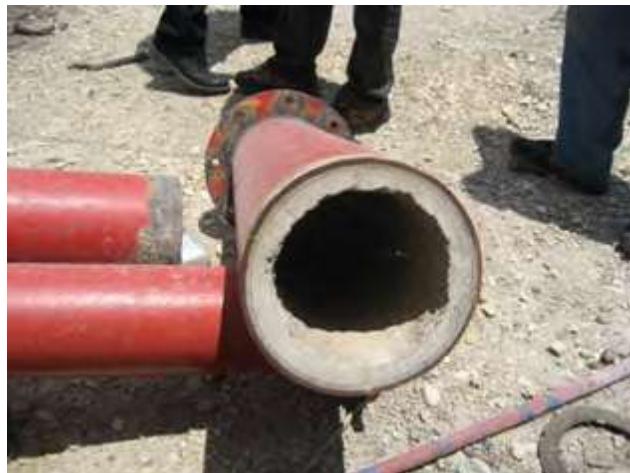
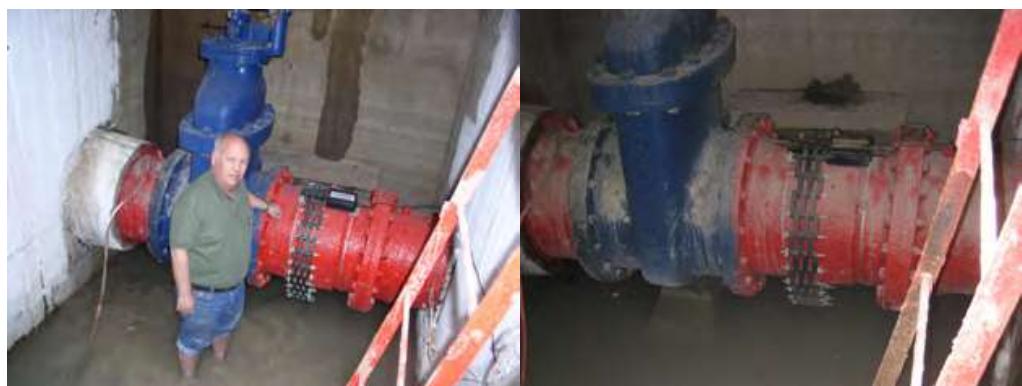
*Hình 10.1: Các đường ống dẫn đến nhà máy điện đã được phủ một lớp cát rất dày (mới nhất). HydroFlow ngăn chặn cát mới hình thành và bắt đầu loại bỏ cát đang tồn tại. Một bức ảnh lắp đặt thiết bị vào năm 2002 (trái). Lắp đặt thiết bị tương tự năm 2010 (phải). Mực nước trong khu vực thường tăng cao hơn các đường ống do đó các thiết bị bị ngập nước hoàn toàn vì vậy bùn đất đã bám dính vào thiết bị!*

Các đường ống dài 3 – 4 km, đi từ một hồ nước nhỏ đến sông Jordan. Đường ống của đường kính từ 16 inch đến 30 inch. Tại đoạn cuối đường ống đổ dốc 60 m xuống nhà máy thuỷ điện phía dưới. Ván đê là sự tích tụ của cặn vôi. Có một vòng cặn vôi dày 80mm rất cứng bám dọc đường ống. Năng lượng được tạo ra từ dòng chảy của nước thì lớp dày cặn vôi này là một ván đê lớn.

Mực nước trong khi vực thường xuyên cao hơn đường ống do đó các thiết bị luôn ngập hoàn toàn trong nước. Nhưng các thiết bị hoàn toàn không thấm nước ( theo đánh giá của IP68), điều này không ảnh hưởng gì. Các bộ adapter cung cấp điện luôn được đặt trên cao hơn mực nước . Trong khi các tín hiệu từ trường sẽ giảm khi các thiết bị đang ở dưới nước, bạn có thể thấy rằng các thiết bị không bị hư hỏng và tiếp tục làm việc khi mức nước xuống thấp.

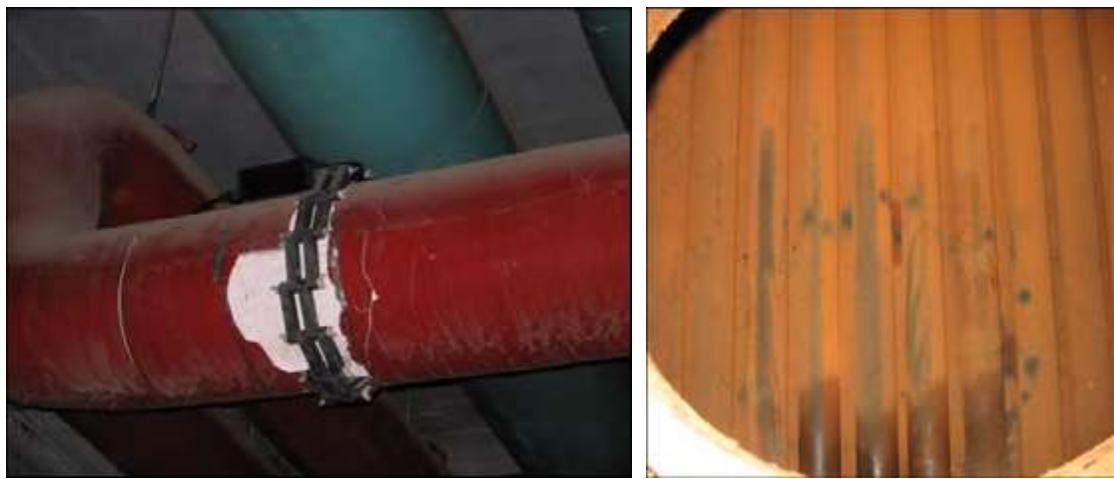
*Hình 14.2 Loại tuỳ chỉnh 14" (trái) để bảo vệ các nồi hơi trong phòng máy trung tâm của Azadi*

Chúng tôi đã cài đặt một thiết bị HydroFlow loại tuỳ chỉnh 14" trên đường ống hơi về từ một số máy của khu phức hợp.

Thiết bị HydroFlow đã bảo vệ lò hơi khỏi đóng cáu và loại bỏ được các cáu cặn đã có trong lò hơi trước đây.

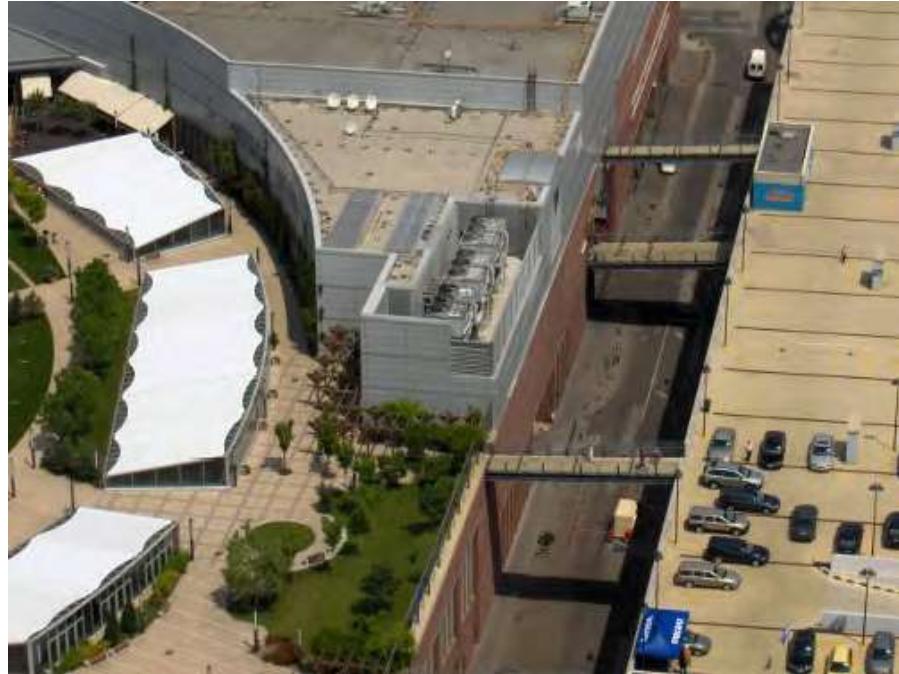
*Hình 16.1: Một điểm nhìn toàn cảnh của trung tâm mua sắm West End ở Budapest, Hungary. Các tháp giải nhiệt được nhìn thấy tại trung tâm của hình ảnh.*

Điều này làm giảm đáng kể chi phí bảo dưỡng và sử dụng năng lượng tại trung tâm mua sắm, loại bỏ việc sử dụng hóa chất đắt tiền và cải thiện hiệu quả của hệ thống giải nhiệt.

Thiết bị HydroFlow C60 giảm đáng kể việc hình thành cặn đóng trong các vòi nước chảy vào nhà vệ sinh của trung tâm mua sắm. Các vòi nước cảm biến, và sẽ tự động chảy nước khi đặt bàn tay bên dưới. Các cảm biến này rất nhạy cảm với các cặn vôi, nó sẽ làm giảm hiệu quả của chúng. Tuy nhiên sau khi lắp đặt với công nghệ Hydropath, các ván đê này được đã loại bỏ

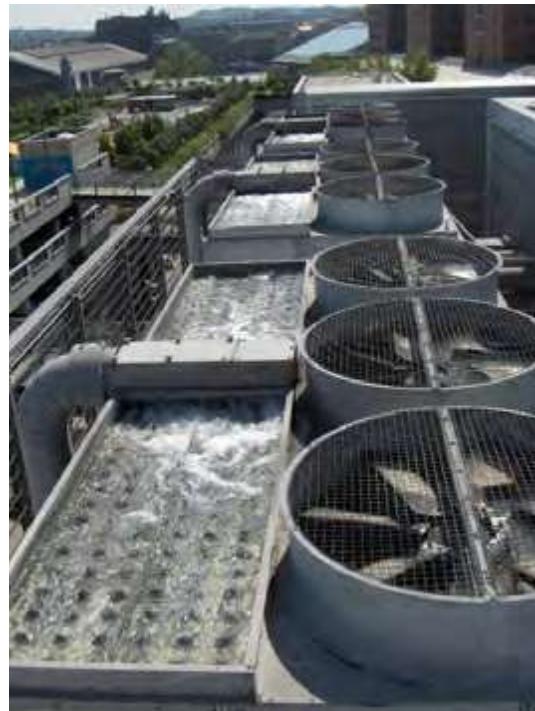
*Hình 16.2: Các tháp giải nhiệt kiểu nước bay hơi (the evaporative water cooling tower) trong trung tâm mua sắm West End.*

Tại trung tâm người ta đặt 3 tháp giải nhiệt Baltimore TXV 500 với tổng công suất 9MW. Hệ thống làm mát đã từng hình thành cặn vôi rất nhiều làm suy giảm hiệu quả của hệ thống điều hoà không khí.

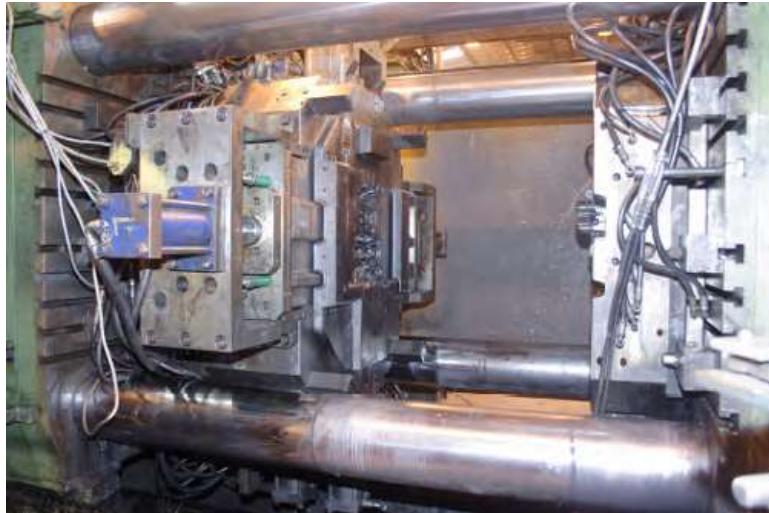
*Hình 17.1: Một trong những khung đúc được bảo vệ bởi AquaKlear*

Vào mùa hè năm 2005, họ cài đặt một AquaKlear P120. Khuôn đã được làm sạch tại thời điểm lắp đặt AquaKLEAR. Thông thường thì việc kiểm tra sẽ được thực hiện 6 tháng một lần đúng với lịch bảo trì. Các nhà điều hành đã ngạc nhiên với kết quả khi mà các khuôn đã không bị đóng cáu, tháp giải nhiệt thì cáu đóng rất ít. Thông thường việc làm sạch sẽ mất 3 giờ thì giờ chỉ cần 1 giờ.

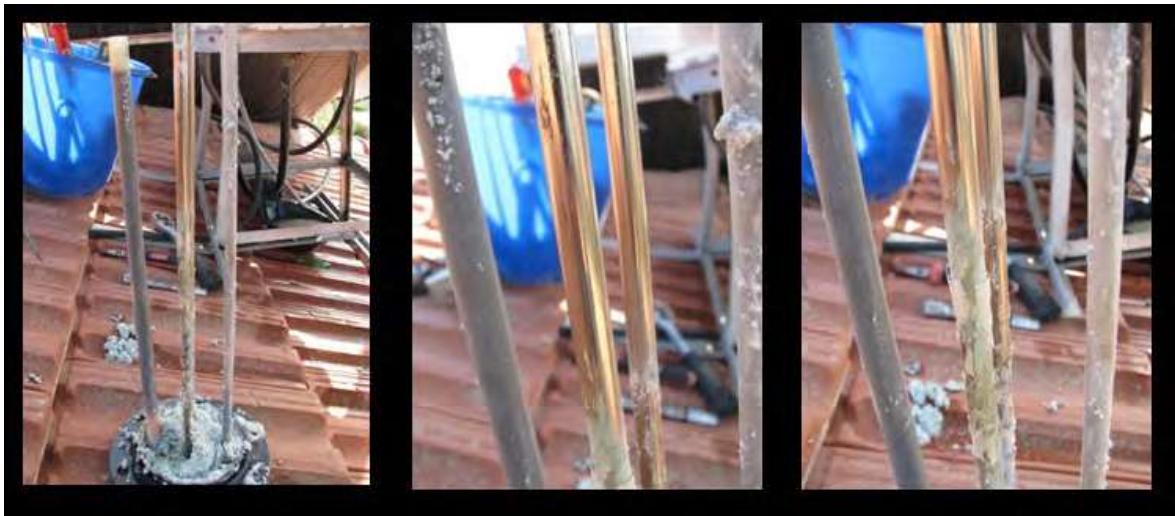
*Hình 3.30: Các bộ gia nhiệt của các bộ đun nước nhúng chìm tại Son of the South village. Các mảng cầu bong ra từ bộ gia nhiệt*

Để kiểm tra hiệu quả của thiết bị, ba xilanh đun nước kiểu nhúng được kiểm tra sau hơn 1 năm, Trong tháng 9 năm 2010. Các bộ phận làm nóng được phủ bởi một lớp vảy cầu rất mỏng và bong ra khi chạm nhẹ vào. Một số vảy cầu đã hình thành ở dưới cùng của xilanh hình thành từ trước cũng đã bong ra. Điều này được đối chiếu với một số bộ phận gia nhiệt ở Israel không được bảo vệ bởi thiết bị thì các khối cầu bám rất chắc lên trên bề mặt của ống (xem hình 3.31).

Các thiết bị trong làng này được bao phủ bởi một thứ gọi là “bộ gia tốc” được áo ngoài thiết bị. Bộ này giúp gia tăng lưu lượng và trao đổi nhiệt, nhưng lại là điều kiện lý tưởng cho việc đóng cầu. Sự đóng cầu này được nhìn thấy rất rõ ràng.

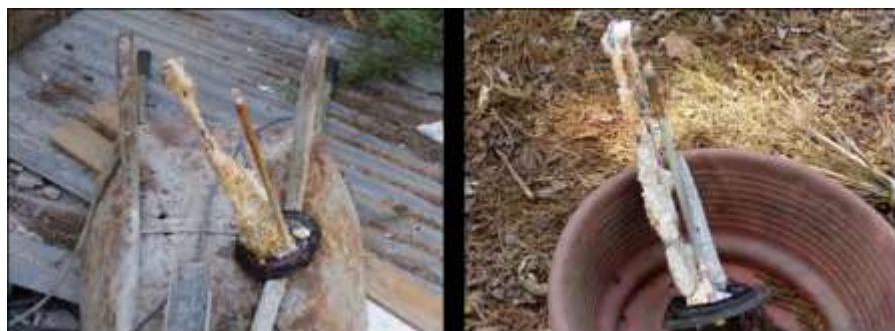
*Figure 3.31: Một loại ống gia nhiệt điển hình không được bảo vệ ở Israel (một địa điểm rất khó khăn về nước).*

Điều này cho phép bộ phận làm nóng tiếp tục làm nóng nước mà không ảnh hưởng đến hiệu quả sử dụng năng lượng cũng như thời gian trễ cho nước nóng. Điều này sẽ được đối chiếu với thiết bị làm nóng không được lắp đặt thiết bị HydroFlow trong hình 3.31.

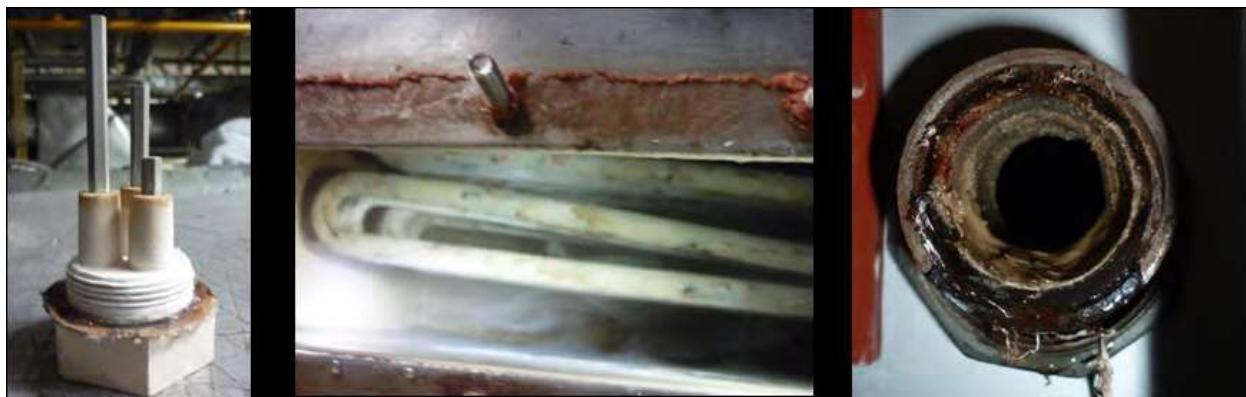
*Hình 3.33: Bộ cảm biến ( sensor), thiết bị nhiệt và đường xả của máy hút ẩm không thấy cấu hình thành.*

Một cuộc theo dõi được thực hiện tháng 1 năm 2011. Khi máy hút ẩm không khí được mở thì không tìm thấy lớp cát trong máy hút ẩm. Có hoặc không có bùn lắng trong tất cả, hoặc chỉ một dạng ‘bùn’ được hình thành do sự kết tủa. Việc bảo trì định kỳ máy hút ẩm giảm từ mỗi tháng 1 lần xuống còn ba tháng một lần.

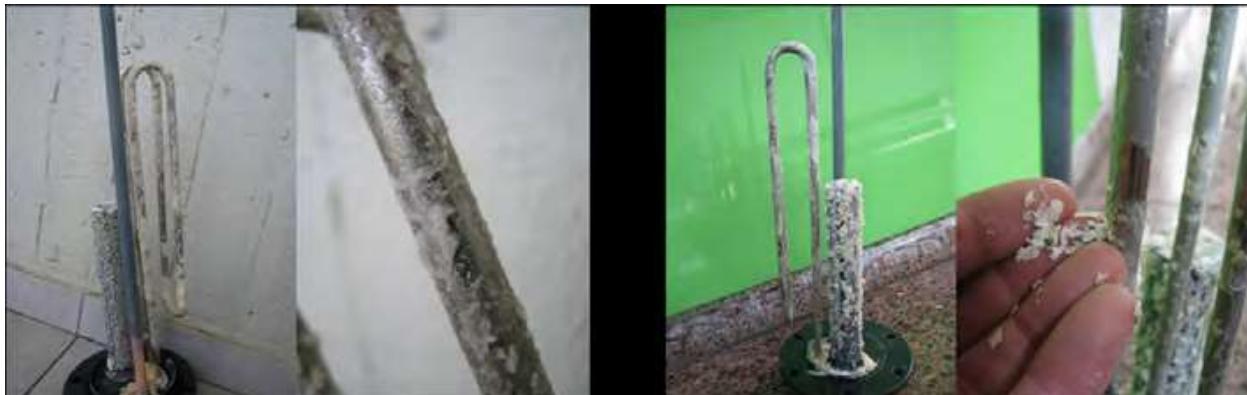
*Hình 3.34:Những bộ gia nhiệt của máy nước nóng kiểu nhúng tại ký túc xá Đại học Tel Aviv university. Cáu không dính chặt vào thiết bị và dễ dàng bong ra*

Trong hình 3.34 bạn có thể thấy kết quả hoạt động của hệ thống HydroFLOW. Một lớp bột vôi (dày từ 0 đến 1mm) được tạo ra trên thiết bị làm nóng. Bởi vì cặn vôi này tồn tại dưới dạng tinh thể nên nó không dính chắc vào thiết bị làm nóng mà lại rơi ra và tích tụ dưới đáy của thiết bị.

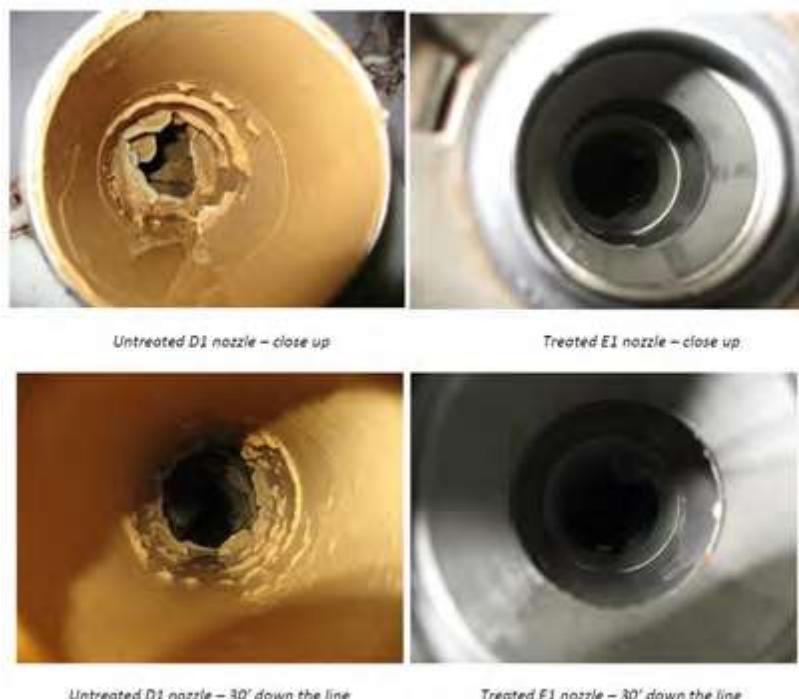
*Hình 3.42: Bên trong đường ống không được điều trị (phải) và được điều trị (trái).*

Bên trong đường ống không được điều trị bên trái thì cát vẫn bám một cách rõ ràng sau 11 tuần thử nghiệm.
