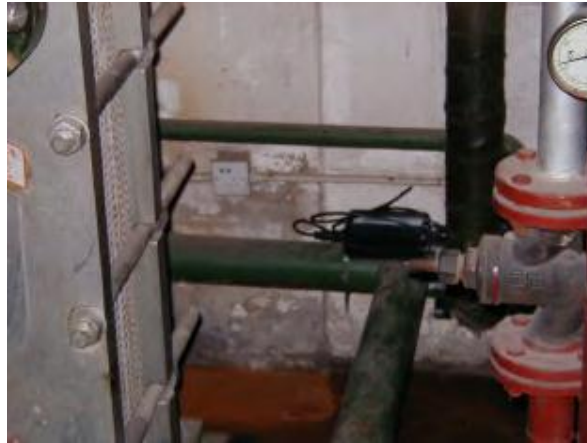
*Hình 3.1: The C100 HydroFLOW được sử dụng cho máy trao đổi nhiệt ở cao ốc Shanxi Coal*

Trước khi lắp đặt HydroFLOW, dấu vết của cặn được tìm thấy trên 2 tấm trao đổi nhiệt. Vệ sinh định kỳ hàng tháng cách bộ trao đổi nhiệt để duy trì sự trao đổi nhiệt hiệu quả để cung cấp đủ nước nóng cho khu phức hợp.

Một thiết bị C100 được lắp đặt vào tháng 10 năm 2002. Báo cáo của khách hàng cho thấy rằng các tấm trao đổi nhiệt không cần phải vệ sinh làm sạch trong 4 tháng. Ngoài ra cặn được tìm thấy trên hai tấm trao đổi nhiệt đã không biến mất.

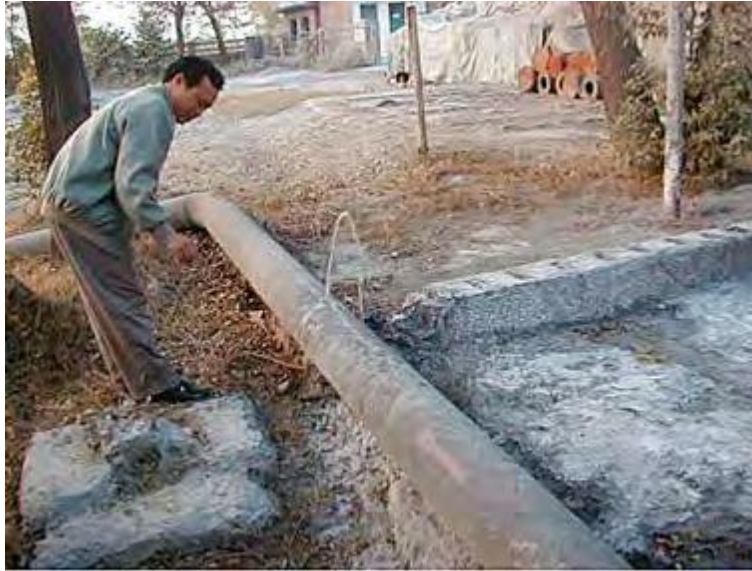
*Hình 4.1: Một công nhân đo độ dày của lớp cáu trong đường ống bằng cách dùng một cây que đâm xuyên qua 1 cái lỗ trong đường ống. Phương pháp này chỉ dùng khi cáu đóng rất dày*

Một HydroFlow C 160 được cài đặt sau bơm, vào tháng 5 /2001. Để đo cáu trong đường ống như sau: khoan một lỗ trên đường ống và dùng một cái cây đũa vào lỗ cho đến khi chạm vào phía bên kia của đường ống. Bằng cách này có thể đo được độ dày của lớp cáu. Thực tế là phương pháp này có thể cho thấy được có bao nhiêu cáu đang có trong đường ống.

Trước khi lắp HydroFlow thì độ dày cáu của đường ống là 3 cm. Sau khi lắp thì độ dày chỉ còn 1cm

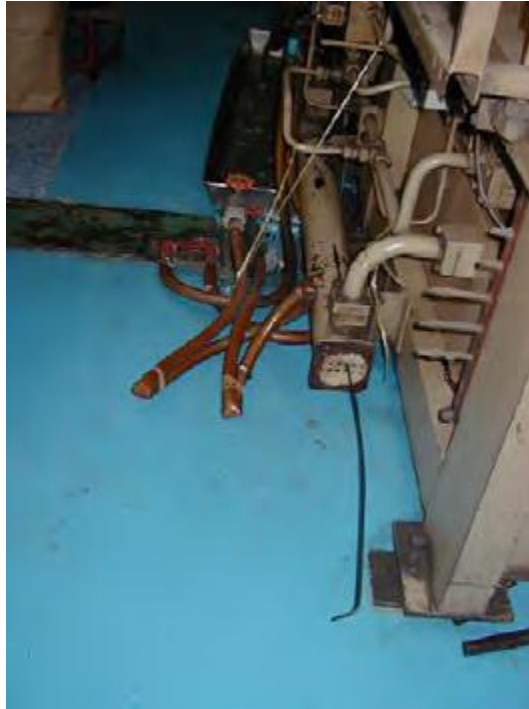
*Hình 5.1: Các máy thổi nhựa được bảo vệ bởi HydroFlow. Việc loại bỏ cặn trong tháp giải nhiệt (cooling tower) được cải thiện nhằm làm mát máy thổi nhựa.*

Độ cứng của nước trong hệ thống được giám sát bởi việc xả đáy của tháp giải nhiệt (cooling tower). Việc sử dụng hoá chất làm mềm nước được loại bỏ. Một tháng sau khi cài đặt, các cặn cũ ở dạng trầm tích màu nâu đã được tìm thấy trong tháp giải nhiệt (cooling tower), cho thấy rằng các cặn cặn hiện tại đã được loại bỏ.

Sau khi cài đặt, thì chỉ mất có 10 phút để làm sạch bụi trong tháp giải nhiệt (cooling tower) mỗi tháng. Không có cặn đóng cứng trong bộ trao đổi nhiệt (heat exchanger) và sự quá nhiệt đã không còn xảy ra giữa các máy thổi.

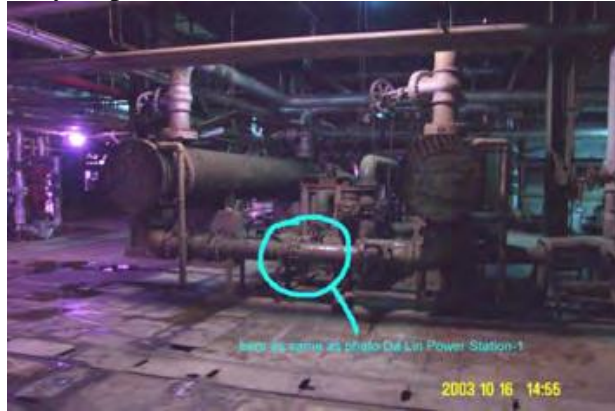
*Hình 7.1: Một thiết bị AquaKlear tùy chỉnh 10 inch bảo vệ cho bộ trao đổi nhiệt (Heat Exchangers)*

Nước biển được sử dụng như một chất làm mát trong bộ trao đổi nhiệt (Heat Exchangers), hình 7.1. Từ lúc nhiệt độ bên trong bộ trao đổi nhiệt dưới 50 độ thì cáu không là vấn đề lớn. Vấn đề là xác rêu ( Biofouling). Nguyên cứu cho thấy một lớp rêu thạch ( Microfouling) dày 250 micron ( 1/4 mm), bị nhiễm bẩn do vi sinh vật hơn là do trai sò. Có thể làm giảm hiệu quả truyền nhiệt tới 25%

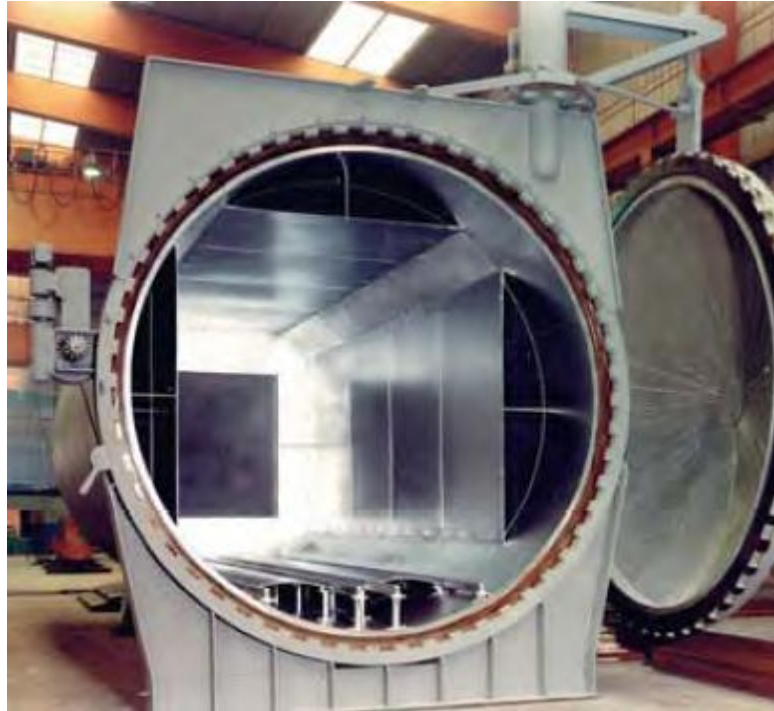
*Hình 9.2: Nồi hấp 8 x 3 m của nhà máy Saipa Shishe*

Nồi hấp lớn ( dài 8m và đường kính là 3m) nhiệt độ lên và xuống được kiểm soát cẩn trọng suốt quá trình sản xuất. Nước làm mát được bơm qua cuộn dây để làm mát các nồi hấp với tỉ lệ chính xác.

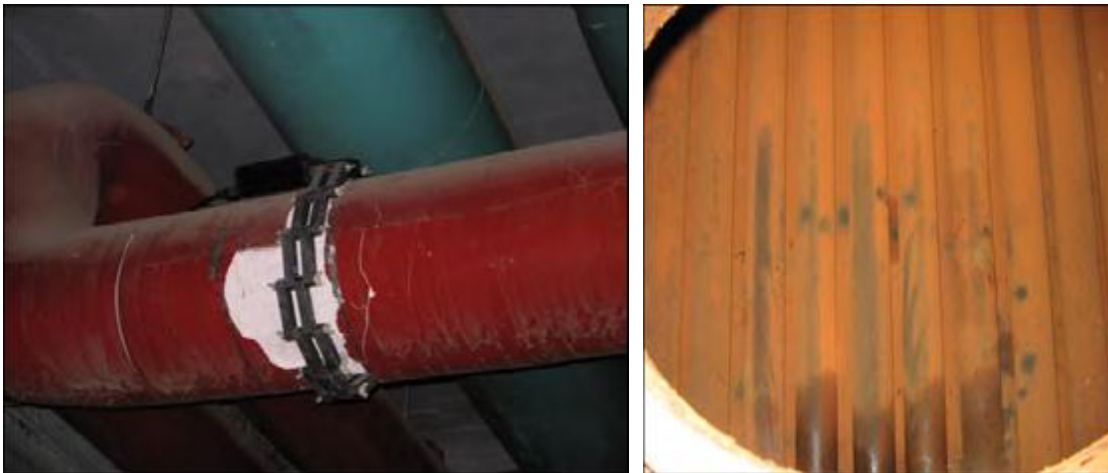
*Hình 14.2 Loại tùy chỉnh 14" (trái) để bảo vệ các nồi hơi trong phòng máy trung tâm của Azadi*

Chúng tôi đã cài đặt một thiết bị HydroFlow loại tùy chỉnh 14" trên đường ống hồi về từ một số máy của khu phức hợp.

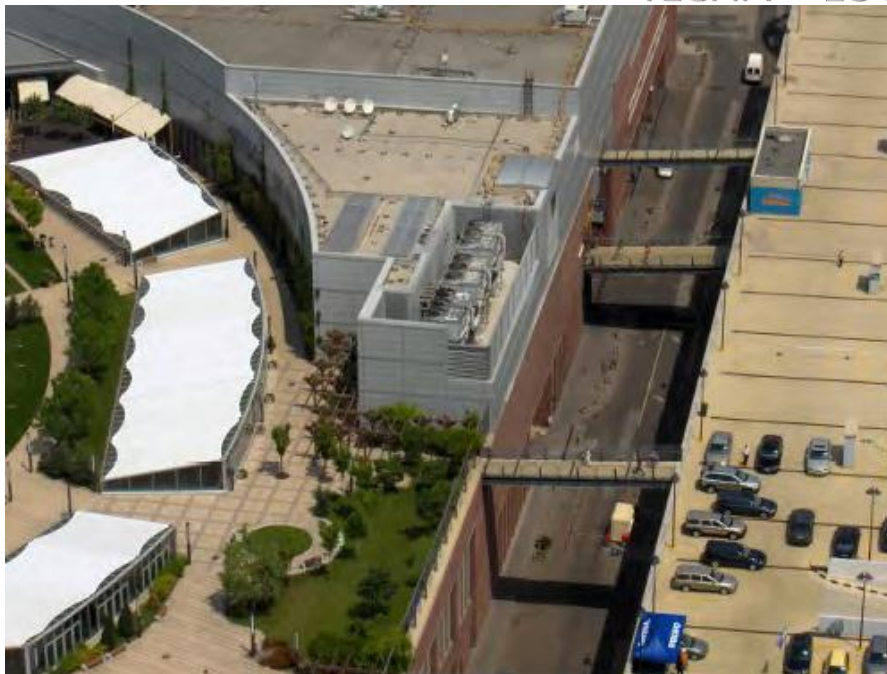
*Hình 16.1: Một điểm nhìn toàn cảnh của trung tâm mua sắm West End ở Budapest, Hungary. Các tháp giải nhiệt được nhìn thấy tại trung tâm của hình ảnh.*

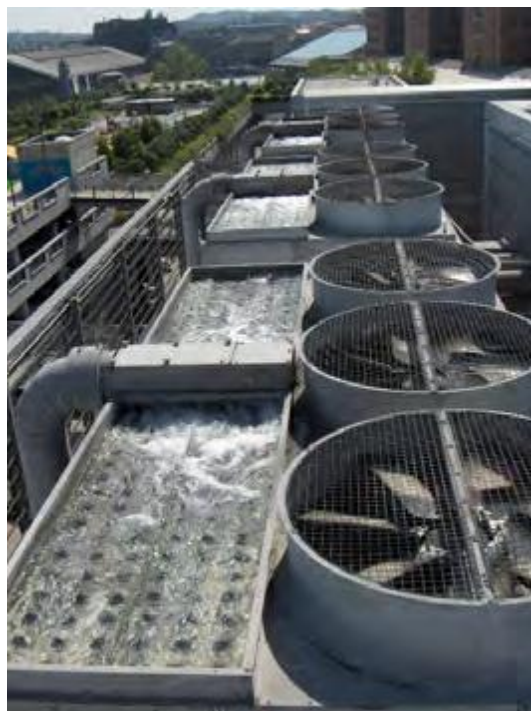
*Hình 16.2: Các tháp giải nhiệt kiểu nước bay hơi (the evaporative water cooling tower) trong trung tâm mua sắm West End.*

Tại trung tâm người ta đặt 3 tháp giải nhiệt Baltimore TXV 500 với tổng công suất 9MW. Hệ thống làm mát đã từng hình thành cặn vôi rất nhiều làm suy giảm hiệu quả của hệ thống điều hoà không khí.

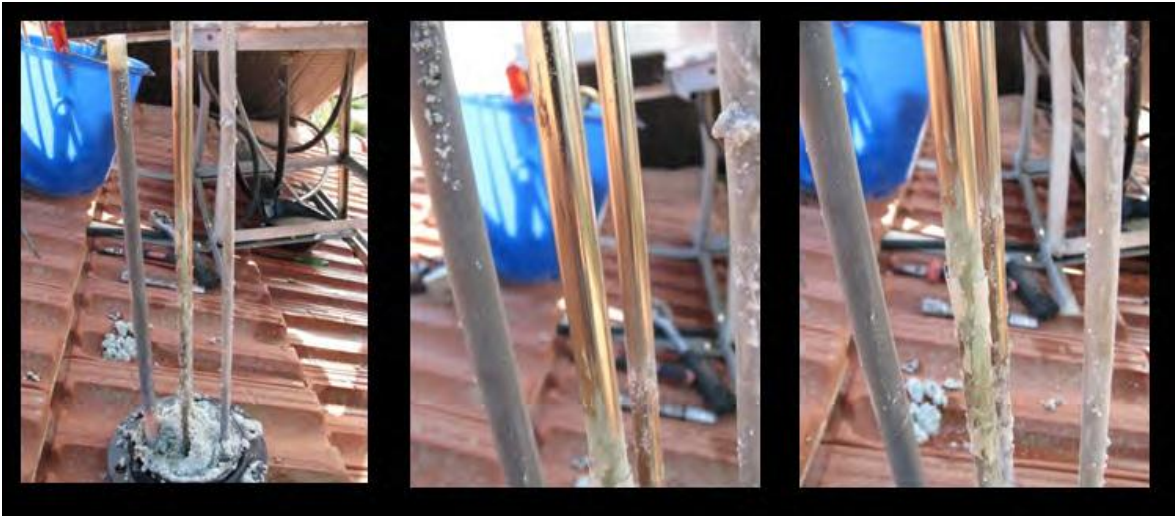
*Hình 3.30: Các bộ gia nhiệt của các bộ đun nước nhúng chìm tại Son of the South village. Các mảng cấu bông ra từ bộ gia nhiệt*

Để kiểm tra hiệu quả của thiết bị, ba xilanh đun nước kiểu nhúng được kiểm tra sau hơn 1 năm, Trong tháng 9 năm 2010. Các bộ phận làm nóng được phủ bởi một lớp vảy cấu rất mỏng và bong ra khi chạm nhẹ vào. Một số vảy cấu đã hình thành ở dưới cùng của xilanh hình thành từ trước cũng đã bong ra. Điều này được đối chiếu với một số bộ phận gia nhiệt ở Israel không được bảo vệ bởi thiết bị thì các khối cấu bám rất chắc lên trên bề mặt của ống ( xem hình 3.31).

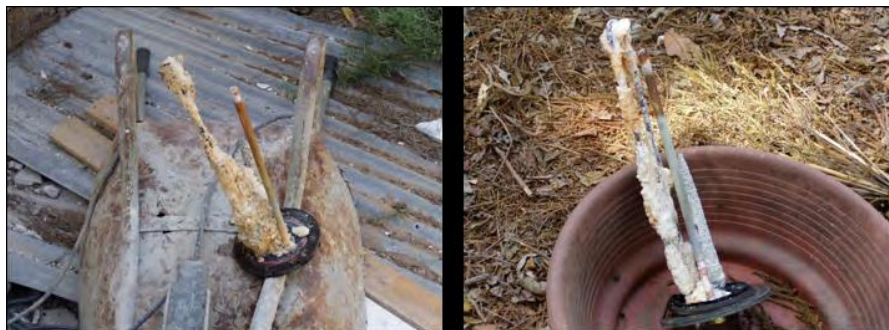
*Figure 3.31: Một loại ống gia nhiệt điển hình không được bảo vệ ở Israel ( một địa điểm rất khó khăn về nước).*

Điều này cho phép bộ phận làm nóng tiếp tục làm nóng nước mà không ảnh hưởng đến hiệu quả sử dụng năng lượng cũng như thời gian trễ cho nước nóng. Điều này sẽ được đối chiếu với thiết bị làm nóng không được lắp đặt thiết bị HydroFlow trong hình 3.31.

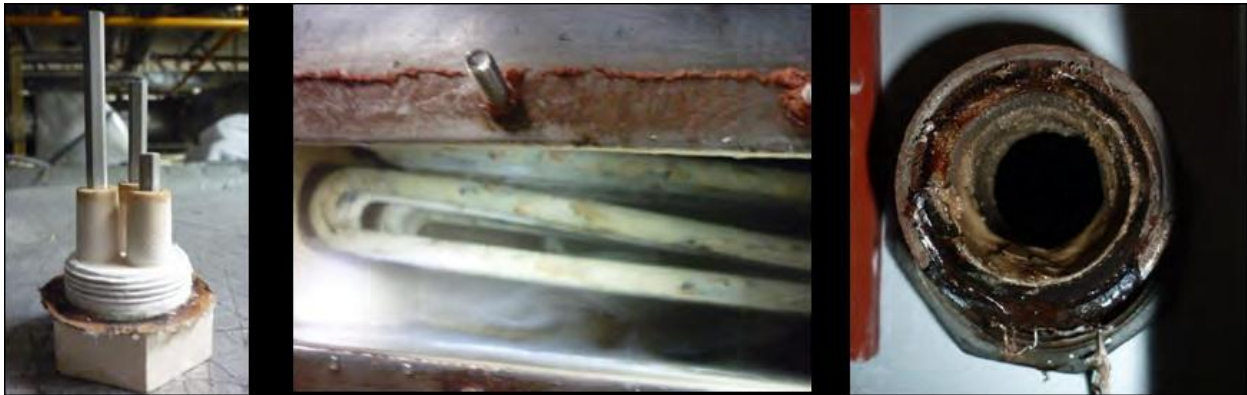
*Hình 3.33: Bộ cảm biến ( sensor), thiết bị gia nhiệt và đường xả của máy hút ẩm không thấy cáu hình thành.*

Một cuộc theo dõi được thực hiện tháng 1 năm 2011. Khi máy hút ẩm không khí được mở thì không tìm thấy lớp cáu trong máy hút ẩm. Có hoặc không có bùn lắng trong tất cả, hoặc chỉ một dạng ‘bùn’ được hình thành do sự kết tủa. Việc bảo trì định kỳ máy hút ẩm giảm từ mỗi tháng 1 lần xuống còn ba tháng một lần.

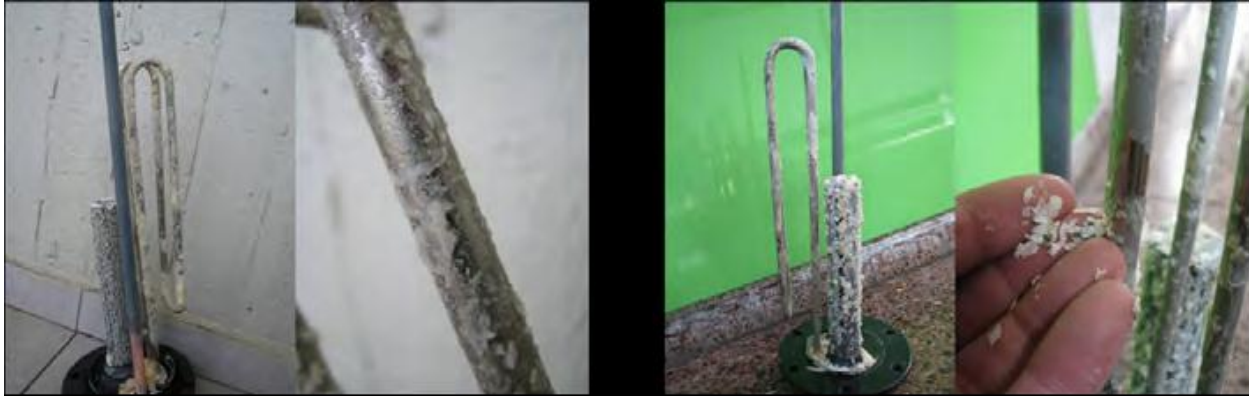
*Hình 3.34: Những bộ gia nhiệt của máy nước nóng kiểu nhúng tại ký túc xá Đại học Tel Aviv university. Cáu không dính chặt vào thiết bị và dễ dàng bong ra*

Trong hình 3.34 bạn có thể thấy kết quả hoạt động của hệ thống HydroFLOW. Một lớp bột vôi (dày từ 0 đến 1mm) được tạo ra trên thiết bị làm nóng. Bởi vì cặn vôi này tồn tại dưới dạng tinh thể nên nó không dính chặt vào thiết bị làm nóng mà lại rơi ra và tích tụ dưới đáy của thiết bị.
